Dottorato di Ricerca XXII Ciclo

Riqualificazione e Recupero Insediativo

Conservazione del patrimonio architettonico
di pietra corallina. Conoscenza, restauro e
fruizione.

Roma 2009

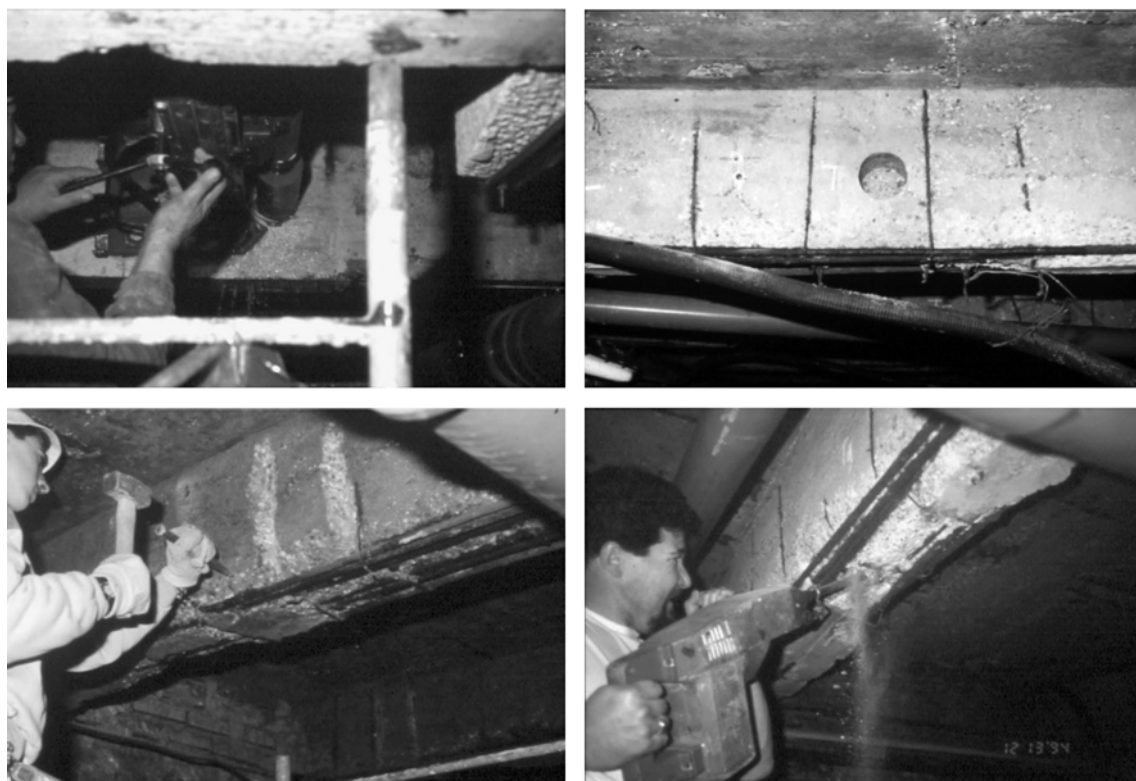
Figura 3.36.: B - Procedura per il restauro di una trave o di una piastra di calcestruzzo armato
- F.to 4, 5, 6,7 in senso orario [F.to: M.B., 1994.].

Prelievi dei campioni dalle travi per stabilire le proprietà meccaniche del getto di calcestruzzo; pulizia degli strati di ossidazione e messa a nudo del ferro vergine; sistemazione e fissaggio di nuove porzioni di ferro o staffe, ove ritenute necessarie dai calcoli dello strutturista.

È stato osservato che fra le opere non ancora eseguite erano alcune strutture orizzontali di calcestruzzo armato. Qui a Ilha come anche nella fortezza e nei due forti di Ibo si presenta una patologia tipica nelle strutture di calcestruzzo armato con difetti di costruzione in ambiente umido aggressivo che si manifesta

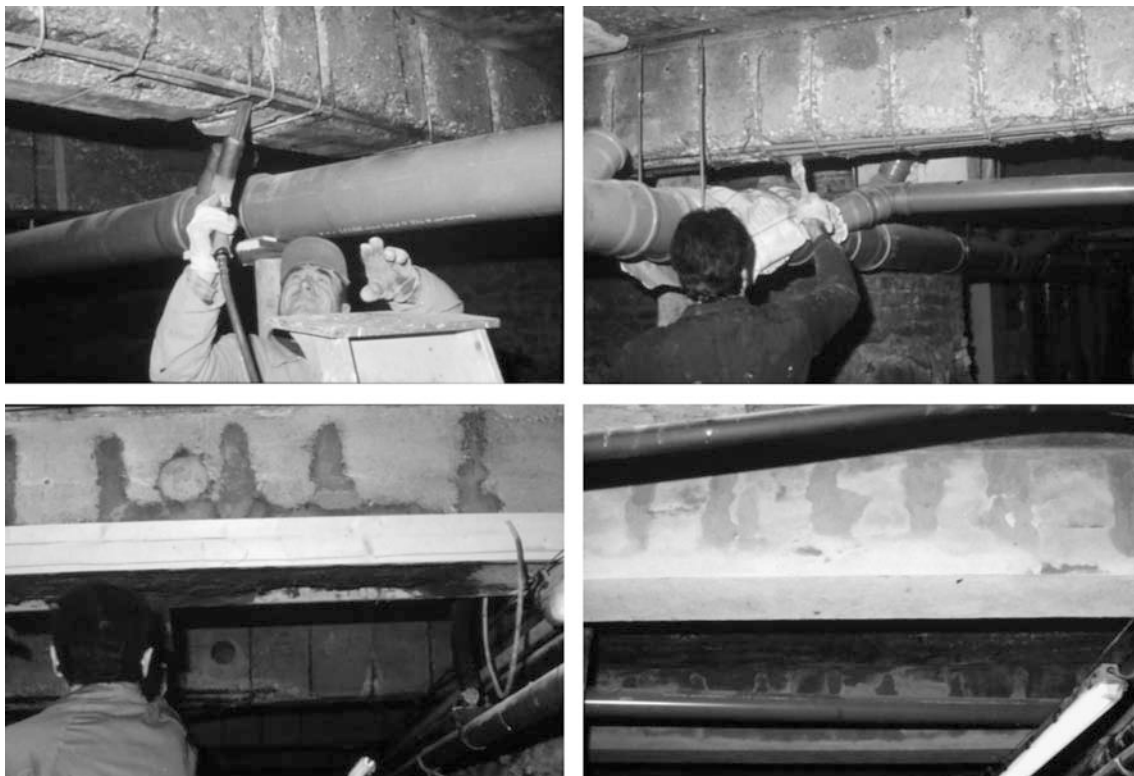
Figura 3.37.: C - Procedura per il restauro di una trave o di una piastra di calcestruzzo armato
- F.to 8, 9, 10, 11 in senso orario [F.to: M.B., 1994.].

Dipintura con resina acrilica a protezione dei ferri e a miglioramento dell'adesione fra ferri e calcestruzzo predisposti mediante le operazioni di pulizia; integrazioni delle lacune del calcestruzzo con malta a base di cemento plastico addizionata con resina acrilica. L'applicazione è eseguita mediante due o tre strati successivi.

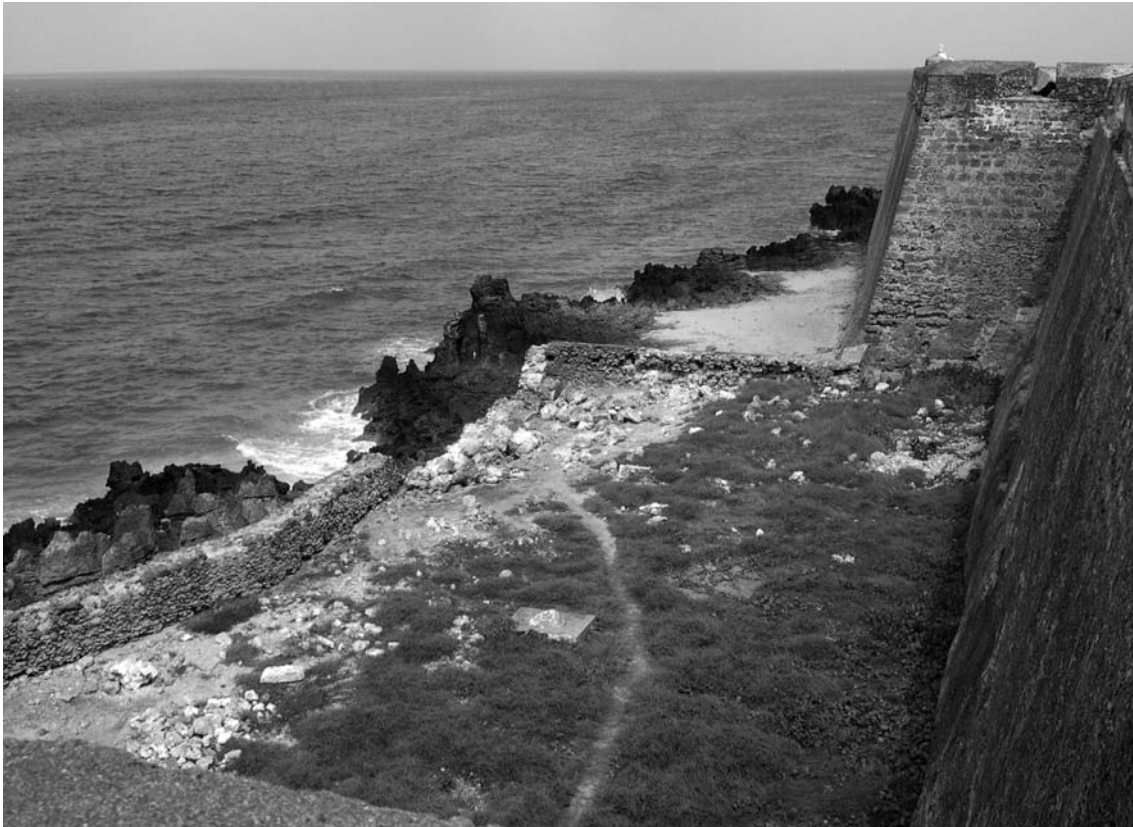
In ambito ICOMOS (International Council on Monuments and Sites) ero stato messo a parte della notizia dei danni provocati dal ciclone Jokwe del 7-8 marzo 2008 su alcune strutture della fortezza di São Sebastião di Ilha. Avevo letto due rapporti tecnici sulla consistenza dei danni e, durante la mia ultima visita di studio, volli fare un sopralluogo per rendermene conto. La foto riprende uno dei luoghi dove il danno è stato minore. Ho constatato che è stato danneggiato solo il muro perimetrale della piazza bassa che è costruito direttamente sopra la scogliera corallina. In questo punto, però, un crollo era già avvenuto in passato. Infatti dall'esame del materiale crollato è risultato evidente che quanto era crollato con il ciclone Jokwe era un muro ricostruito, ma rinforzato. Il nuovo muro era stato munito di una specie di contrafforte: un secondo muro parallelo costruito in aderenza per contrastare meglio le onde marine. Analizzando poi la scogliera sottostante appare molto chiaro che quel punto è, per sua condizione ambientale e geografica, molto battuto dalle onde e la roccia corallina è più corrosa di quanto non lo sia quella vicina.

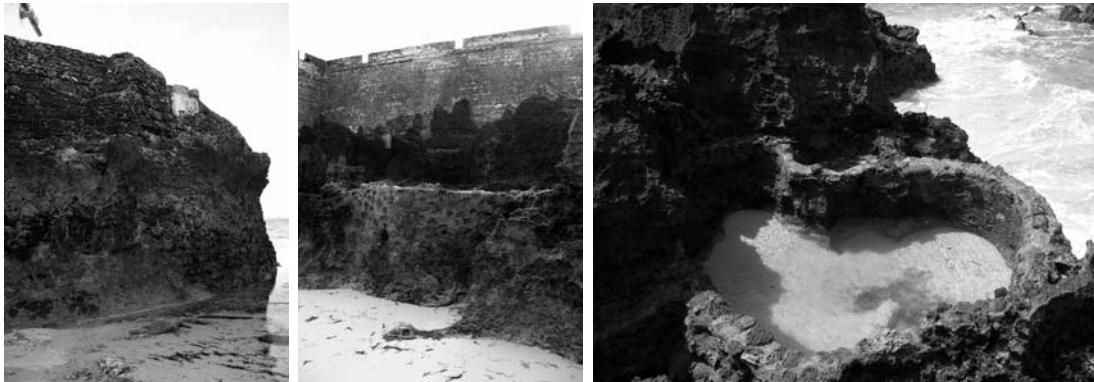
Figura 3.39.: Marmitte di erosione con integrazioni artificiali. [F.to: M.B., 2009.].

Dalle ricostruzioni e dalle integrazioni della scogliera, qui e in altri punti vicini, è molto chiaro che i manutentori antichi avevano già provveduto a difendere e riparare le parti della scogliera che erano, come sono oggi, maggiormente erose dalle onde dell'oceano.

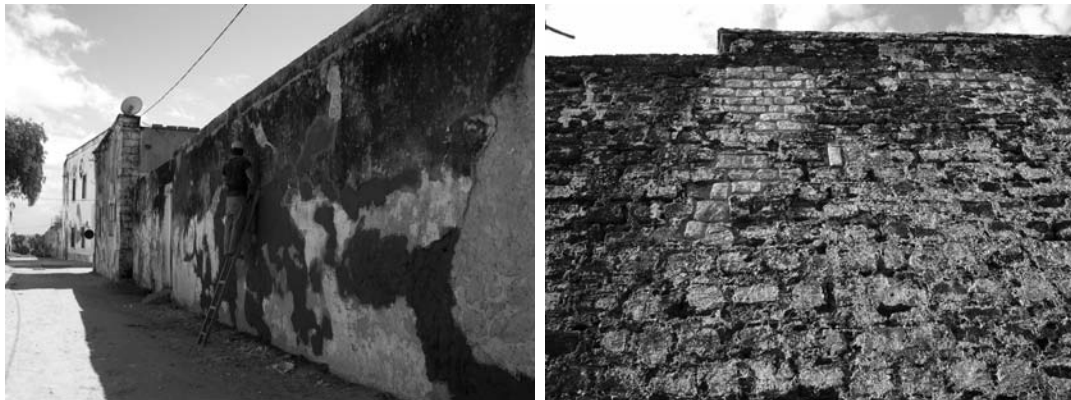
Figura 3.40.: La pratica corrente di integrare le lacune dell'intonaco e il restauro del paramento sulle facce della fortezza [F.to: M.B., 2009.].

Gli edifici di pietra corallina richiedono una assidua cura degli intonaci che, con le coperture, garantiscono l'indispensabile protezione dei muri d'ambito allo scopo di evitare il fenomeno della disgregazione causata dei sali. La pratica manutentiva dei rappezzi si può eseguire così come è stato fatto nel passato, impiegando intonaci poco porosi in modo da evitare la penetrazione dell'aerosol marino e della pioggia battente. L'intonacatura della fortezza, che pure come si può osservare dalle immagini sottostanti è stata nel passato intonacata, è un tema di restauro che deve essere affrontato con una speciale cautela per ragioni formali, storiche e materiali.

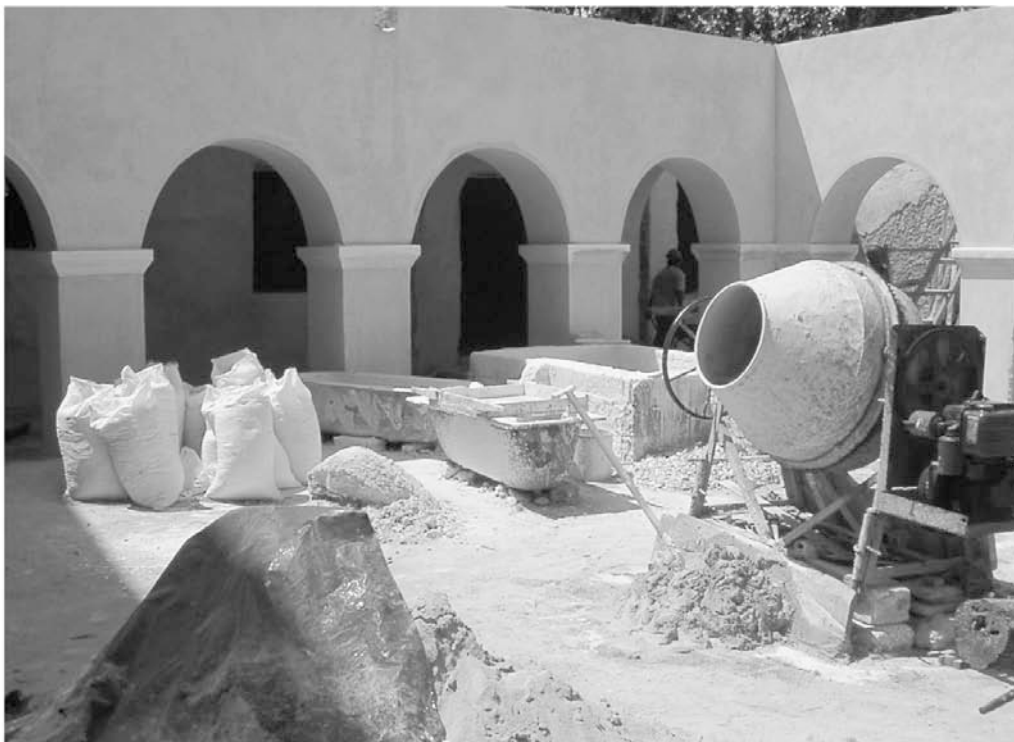
7

Particolare cura è riservata allo spegnimento della calce, approvvigionata in sacchi dalla fabbrica (fig. 7). La polvere di calce viva è versata in una vasca di spegnimento con l'acqua e, secondo la reazione chimica $\text{CaO} + \text{H}_2\text{O} = \text{Ca}(\text{HO})_2$, diventa calce spenta, ossia idrato di calcio. Nei prelievi la calce è vagliata con un crivello per evitare che i grumi di calce compiano lo spegnimento una volta in opera (figg. 7, 8 e 9). Per avere un intonaco dalla porosità molto sottile è vagliata anche la sabbia che, come la calce, deve essere senza impurità (figg. 10 e 11). Per evitare crettature l'intonaco finale è applicato in due strati successivi.

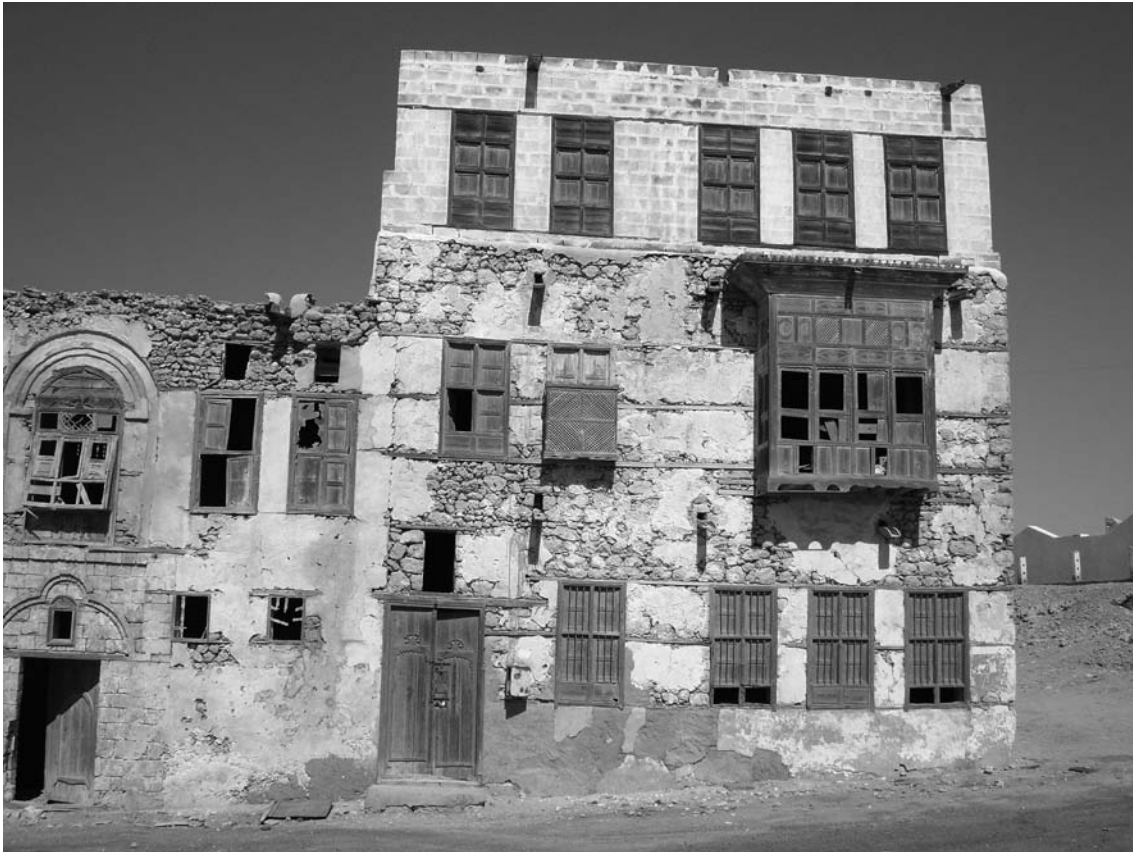
Con riferimento alle osservazioni di Aylin Orbasli, la tipologia costruttiva araba dei muri strutturati con catene di legno disposte nello spessore della muratura può essere così descritta: le murature d'ambito sono costruite disponendo corsi di pietrame corallino su allettamenti di malta di calce. A ogni metro e venti cm circa di innalzamento, sono disposte delle barelle orizzontali di legno, che in Arabia Saudita sono chiamate *taglilat*. Si pensa che l'uso di queste barelle di legno può aumentare il grado di elasticità complessivo della struttura.

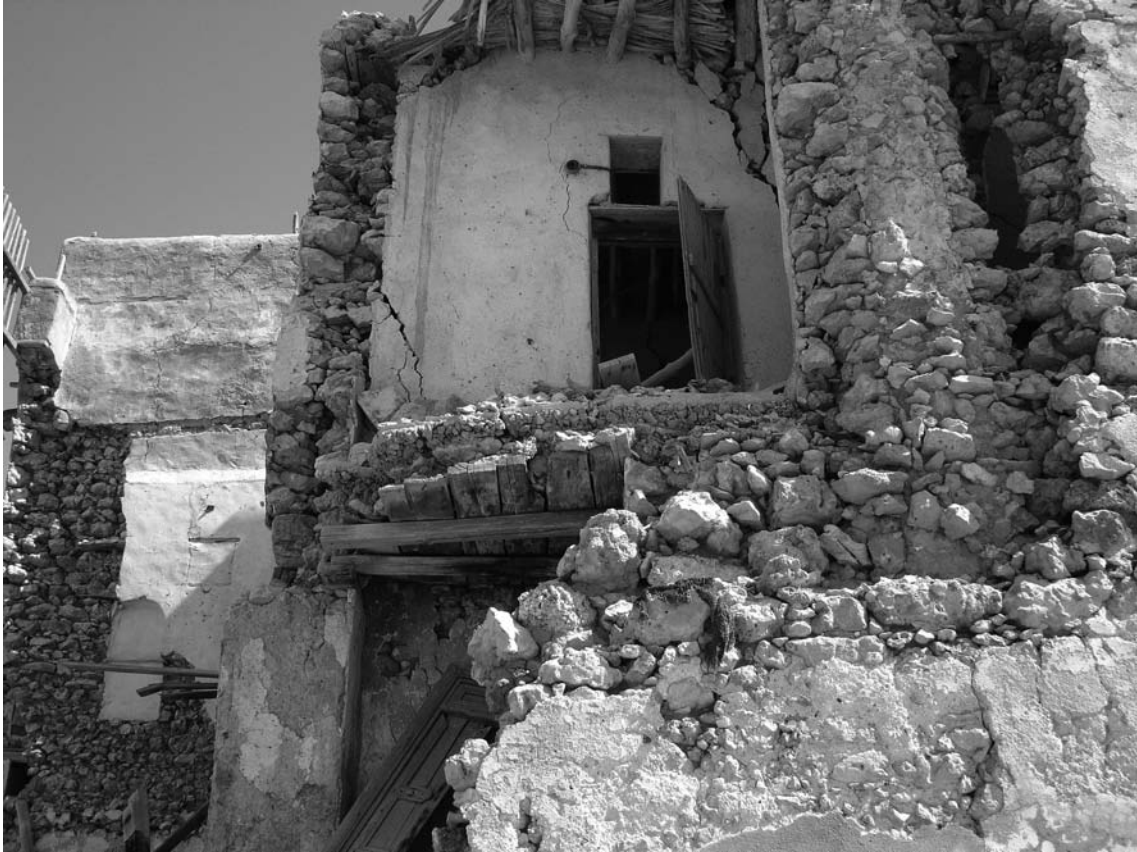
Il rudere di questa casa di Al Wajh sulla costa orientale del Mar Rosso presenta la stessa tipologia costruttiva dei solai e delle terrazze che ritroviamo nelle case di Zanzibar sulla costa occidentale. Nel manuale *Conservation and Design Guidelines for Zanzibar Stone Town*, del quale più avanti si riportano tre schede riguardanti lo stesso argomento, sono considerate molto bene alcune peculiari caratteristiche tecniche con lo scopo di individuarne i modi più opportuni per il restauro e le pratiche manutentive. Abbiamo notato, ad esempio, che nella pratica costruttiva sulle due sponde è tradizionalmente adottata la particolarità di completare del tutto solaio, ovvero tanto la struttura portante di legno quanto il massetto di calcare corallino con la relativa finitura, prima di procedere con la costruzione del muro d'ambito del piano superiore.

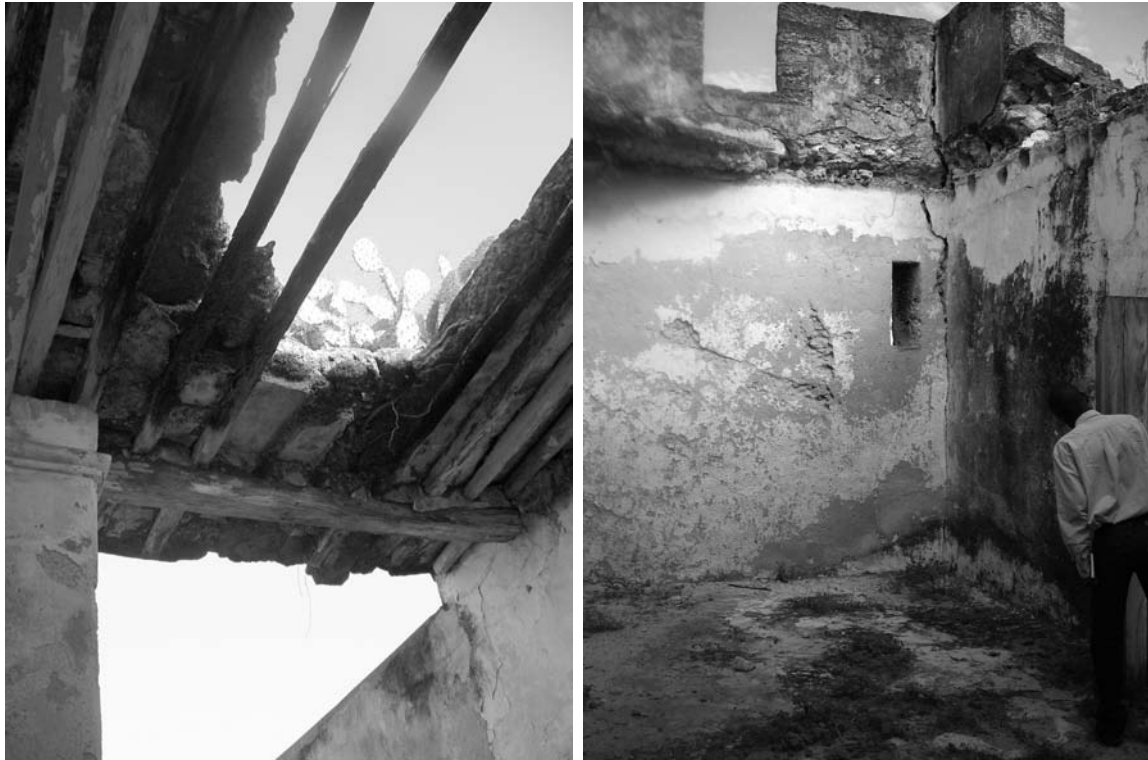
1. Contesto fisico e contesto storico

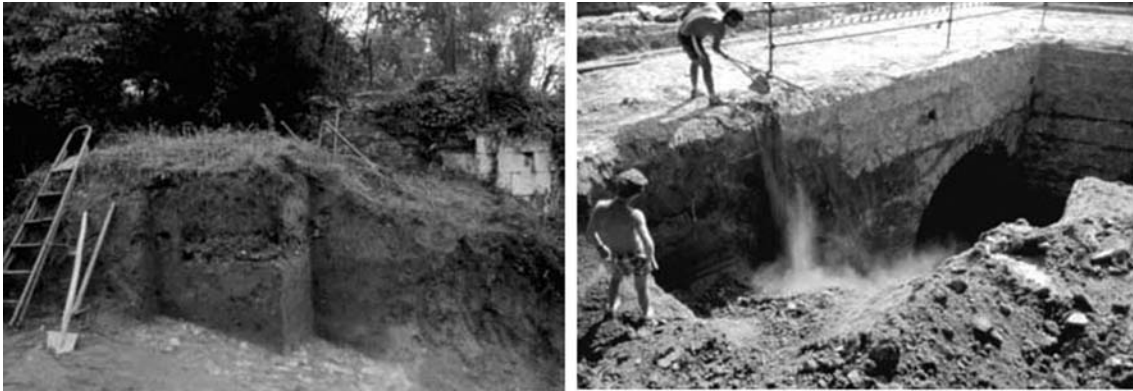
Figura 4.22.: Traccia del rivestimento sommitale primitivo del parapetto laterizio e Indagini sul successivo parapetto in terra del bastione Santa Croce.

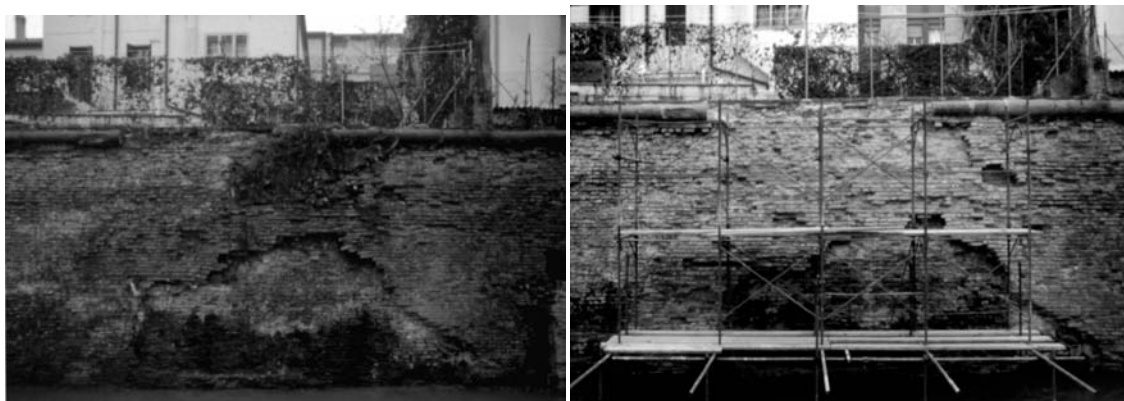
Lavori di individuazione, pulizia e riadesione delle sfoglie superficiali situate presso il bastione S. Giovanni. Non si è ancora stabilito quanto duri il ciclo di degrado che porta alla frattura verticale della camicia laterizia della cortina. La documentazione fotografica storica dimostra che tale condizione di instabilità può durare vari decenni. Tale grave fenomeno non sarebbe stato considerato se non si fosse provveduto, con la manutenzione straordinaria delle mura ad una disinfezione sistematica della vegetazione infestante.

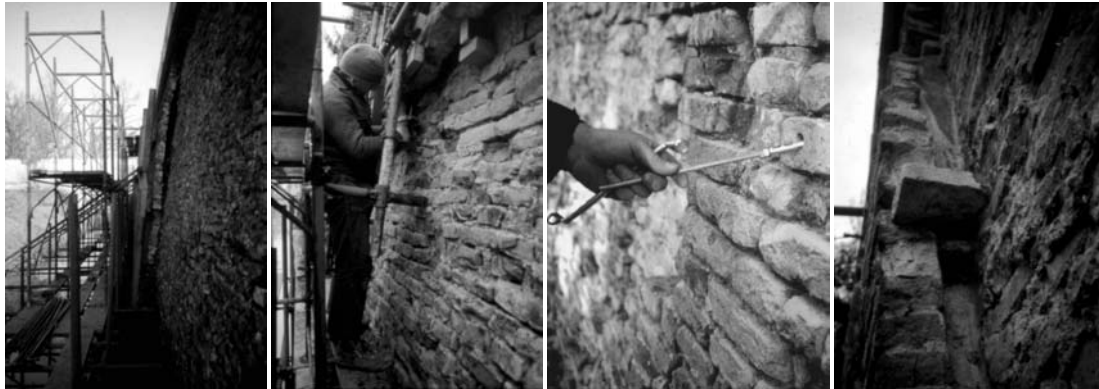
Alcune fasi delle tecniche impiegate per far aderire alla muratura le soglie superficiali, che in genere presentano uno spessore di circa 12-15 cm. Sono state privilegiate le ammorsature mediante l'inserimento di semplici mattoni. Ove lo stacco avesse superato la misura della lunghezza di un mattone si sono impiegati tirafondi in acciaio. I riempimenti delle cavità sono stati eseguiti con calce naturale idraulica impastata con inerte di argilla espansa, a partire dal basso.

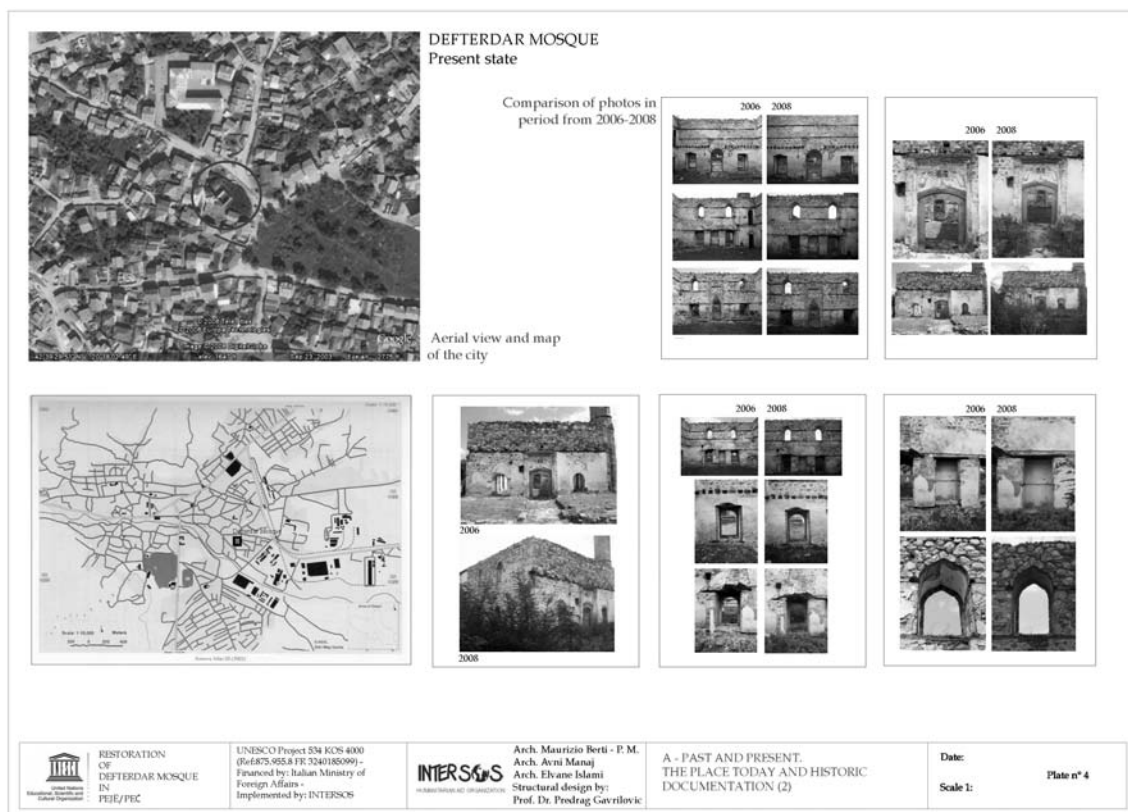
1. Contesto fisico e contesto storico

⁵⁶Come sostenuto, ad es. in Petersen, 2002, p. 55.

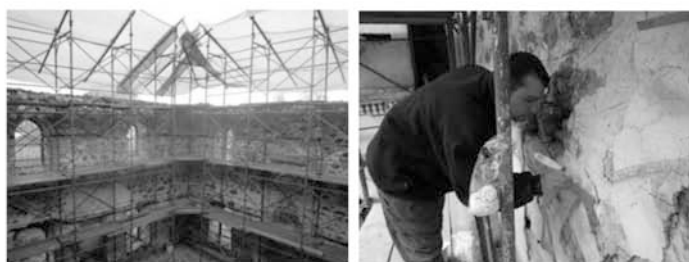
Setting of the scaffolding and cover to protect the walls. A pre-consolidation phase of the ancient marble-plaster, before the winter break.

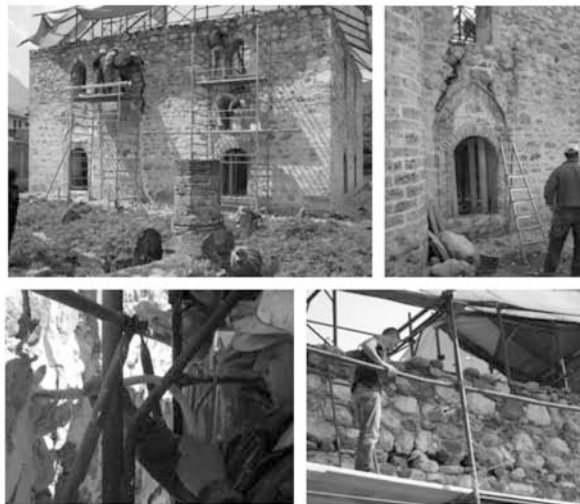
The consolidation operations by injection of lime and replacement of chestnut beams in the walls.

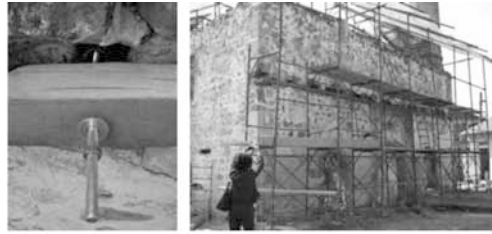
The mechanism of iron designed ad hoc in place of traditional wood stringers, because of conditions of the walls.

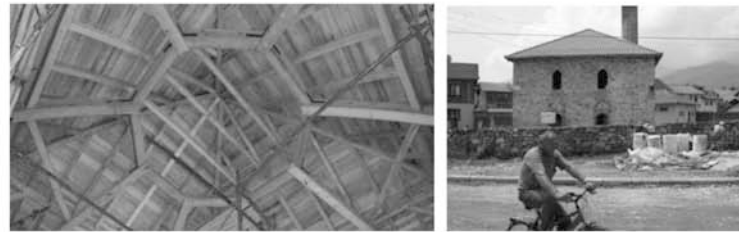
The final fase of the construction of roof, inside and outside.

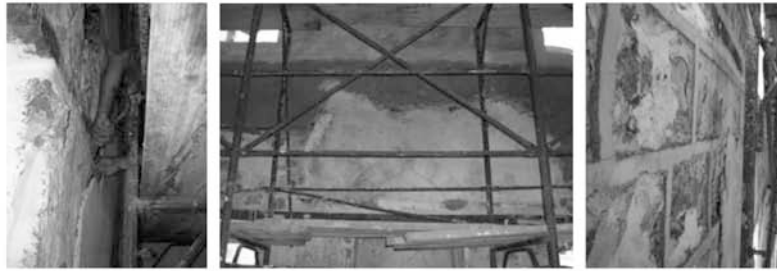
Integration of the missing parts of the "marmorino" plaster in the interior surface of the wall and around the windows at the second order.

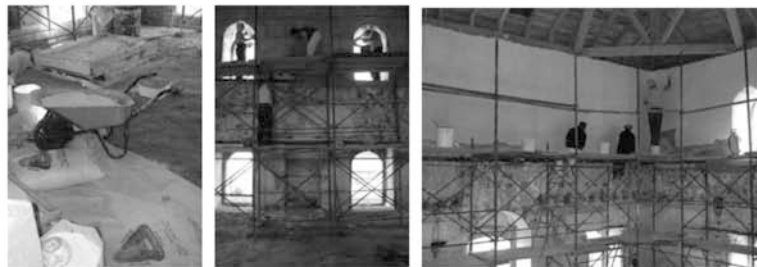
Making new internal plaster "marmorino" (marble-plaster).

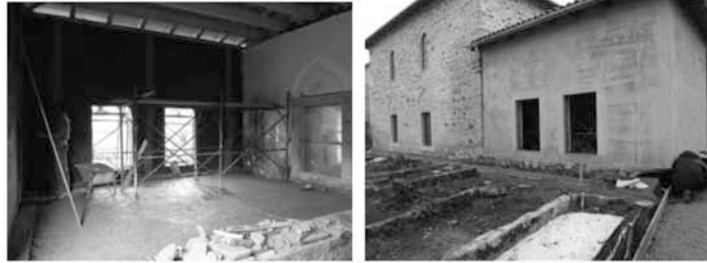
Phases of the porch construction.

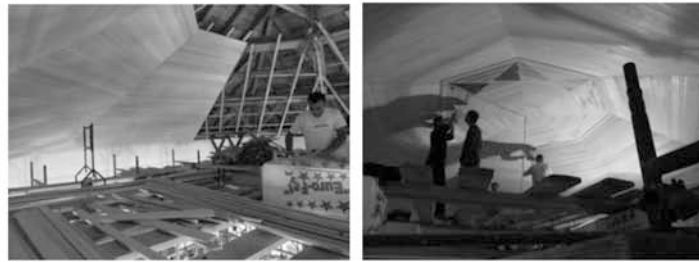
The final phases of the ceiling construction.

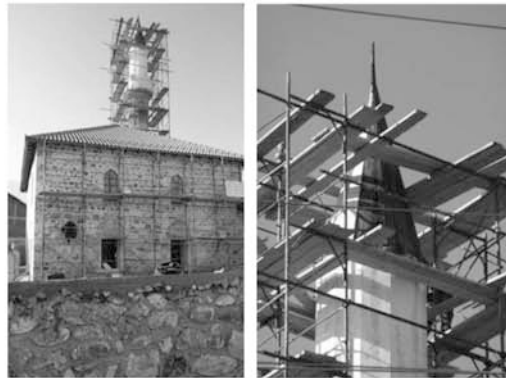
Replacement of wooden elements and installation of new slabs of lead on the cusp of the minaret.

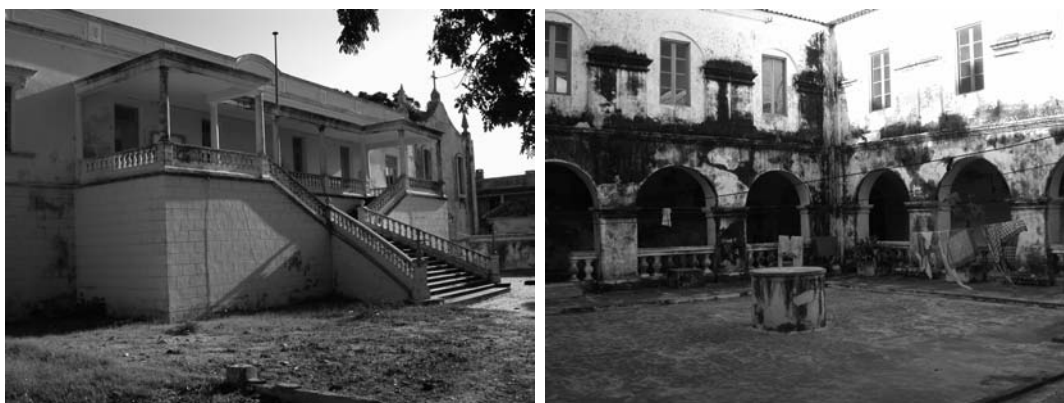
CONVENTO DE SÃO DOMINGO (actual Tribunal)

Trata-se de um edifício em patio com um perímetro externo de 28x30 e largura de 8 metros que apresenta um notável carácter monumental. As escadas monumentais da fachada principal e da lateral, que possuem uma varanda colunada, parecem ser de época recente (anos trinta do XX sec.) De estilo genericamente clássico, estas soluções arquitectónicas adaptam-se bem ao volume seiscentesco que se crê seja ainda grande parte existente. De facto o claustro ou pátio no seu interior significa o permanecer da arquitectura seiscentesca. Ao lado direito do Tribunal, ainda existe a ruína da igreja anexa ao Convento. Estima-se que esta parte possa ser do século XVI. Estes muros são escorados por esporões em cimento armado de consolidação provisório, provavelmente, dos anos cinquenta/sessenta do século XX.

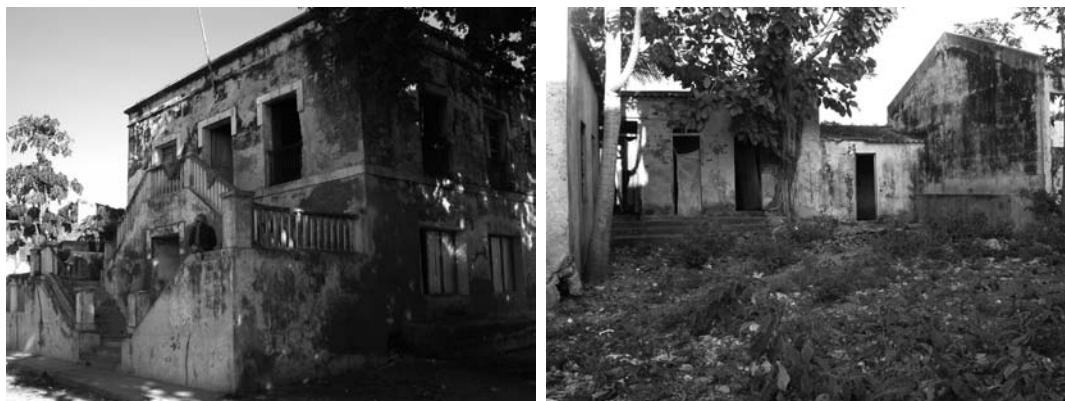
A escada monumental de acesso da via pública foi, provavelmente reconstruída nos anos cinquenta do século XX, sobre uma escada preexistente. De facto, parte do elemento apresenta características construtivas de época precedente. Nos anos cinquenta foi anexado o volume posterior num só piso.

O volume anexo compreende dois espaços (provavelmente aulas colectivas do liceu) datado aos anos sessenta/setenta do século XX. Trata-se de uma estrutura de pilares e vigas em betão armado com muros de blocos e cimento, sem reboco.

O edifício apresenta um modesto carácter monumental. São de interesse tanto o sistema da cobertura do corpo edificado mais antigo como a alvenaria deste mesmo corpo constituído ainda por uma alvenaria de madeira e argamassa de pedra e cal. Interessante, do ponto de vista histórico, a porção da escada de acesso em pedra coralina.

Assinala-se todavia o preocupante estado de segurança do soalho da construção mais antiga. Trata-se de um soalho construído com traves e tabuado em madeira dura com componentes em deficiente estado e se aconselha vivamente que o piso superior não seja utilizado.

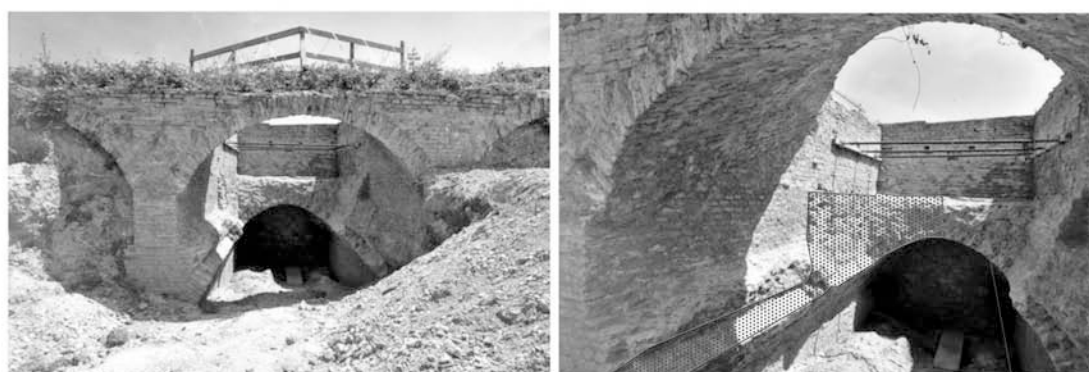
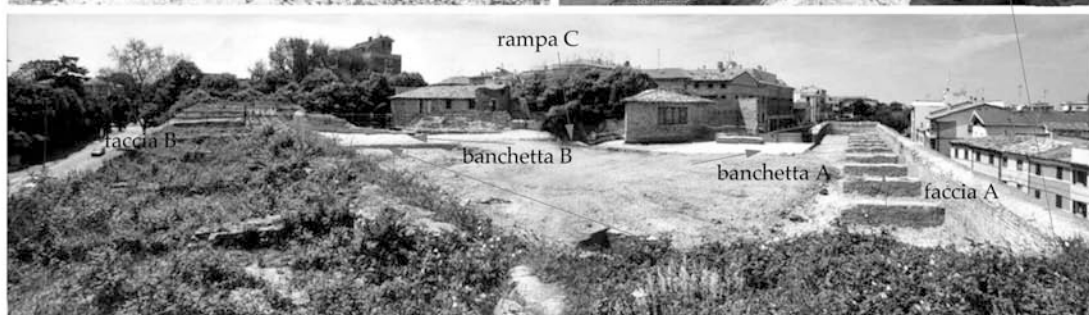
CONTRAFFORTI

Si ipotizza, sulla base della ricerca storica e dei rilevamenti, che la piazza alta abbia avuto una definizione unitaria, rispetto alle facce e ai fianchi, dopo il 1564.

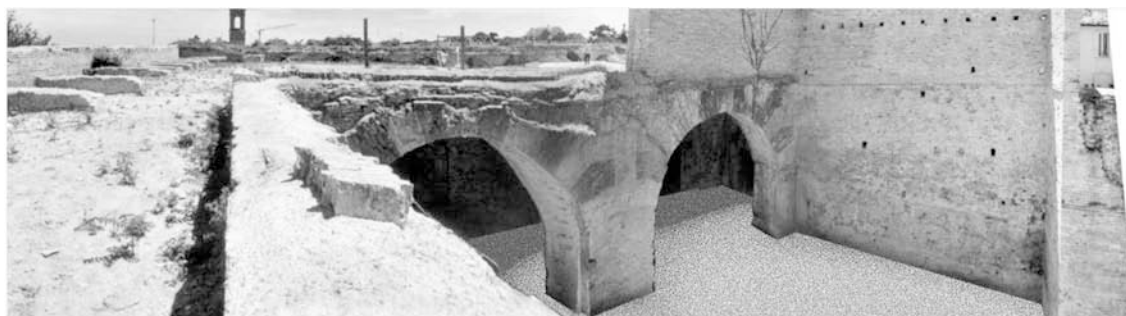
PIAZZA BASSA
DI LIVELLO INFERIORE

Seconda soluzione che
tenta di conciliare gli
accessi alla quota
architettonica
dell'ambiente voltato.

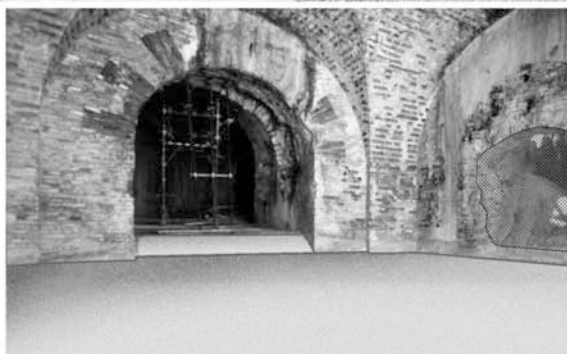
Prima simulazione
per un pavimento
che faccia riferimento
alle soglie degli accessi,
al livello di mancata usura
degli spigoli delle murature
e al livello del canale
di scolo delle acque
attraverso il merlone.

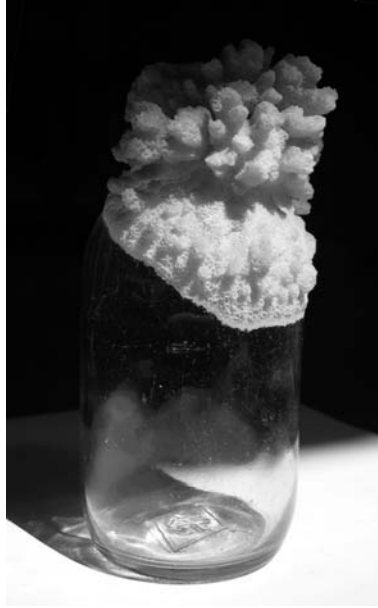
Oggetto rinvenuto da Alice Costa durante una verifica dello stato biologico della scogliera corallina nel nord del Mozambico. Si tratta dello scheletro di una colonia di coralli, con un'età di accrescimento di circa venticinque anni, fissato al collo di una bottiglietta di vetro [F.to: M.B., 2009].
